AS ÁRBORES SENLLEIRAS DE GALICIA. DIAGNÓSTICO DA SITUACIÓN ACTUAL E PROPOSTA DE LIÑAS DE ACTUACIÓN

ANEXOS

ANEXO 1
FICHAS DESCRITIVAS DAS ÁRBORES CATALOGADAS

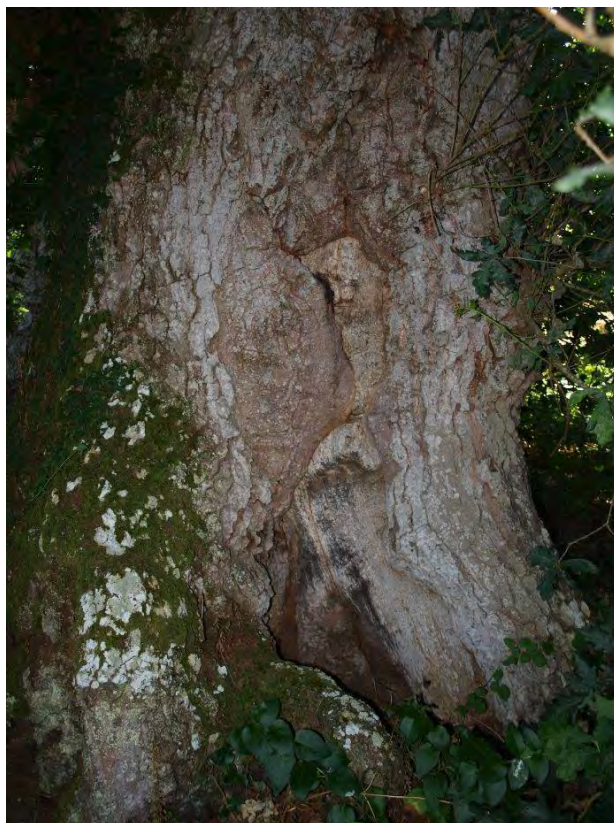
Figura 137: Ferida na base do tronco

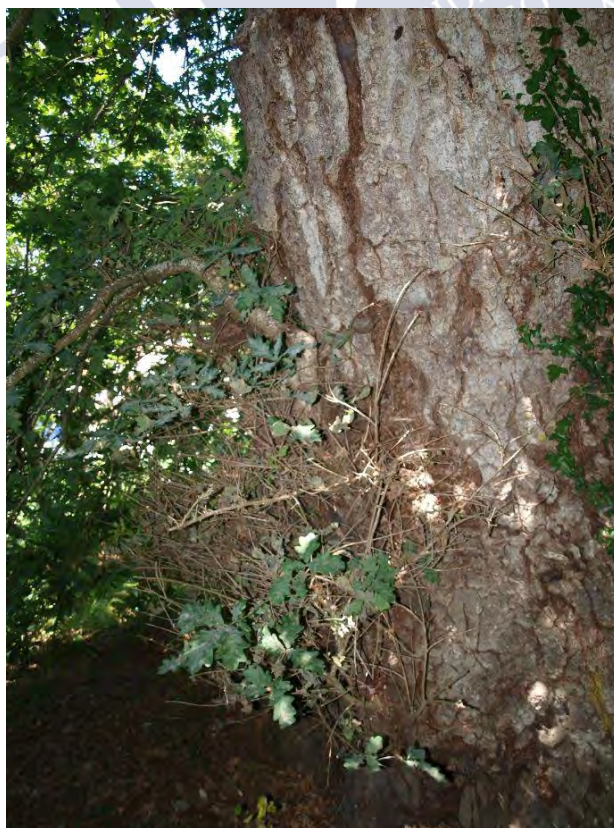
Figura 138: Brotes na base do tronco

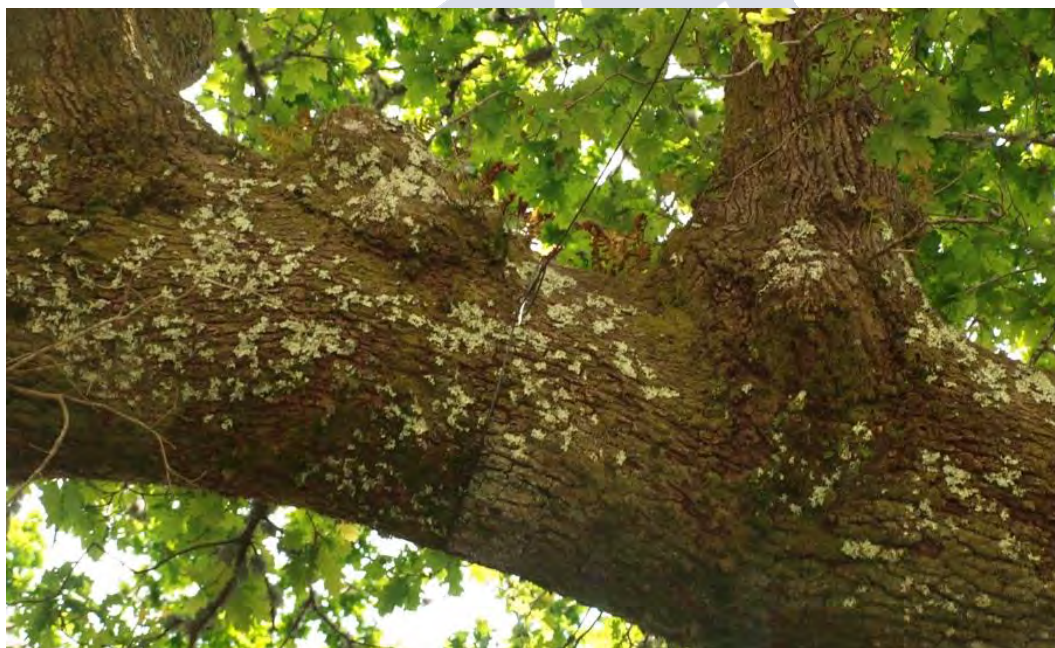
Figura 140: Cables suxeitos ao exemplar

* Eliminar os cables para iluminación suxeitos ás ramas, algunha delas xa sofre estrangulamento.	
* Realizar unha actuación sobre o chan compacto	
OBSERVACIÓNS

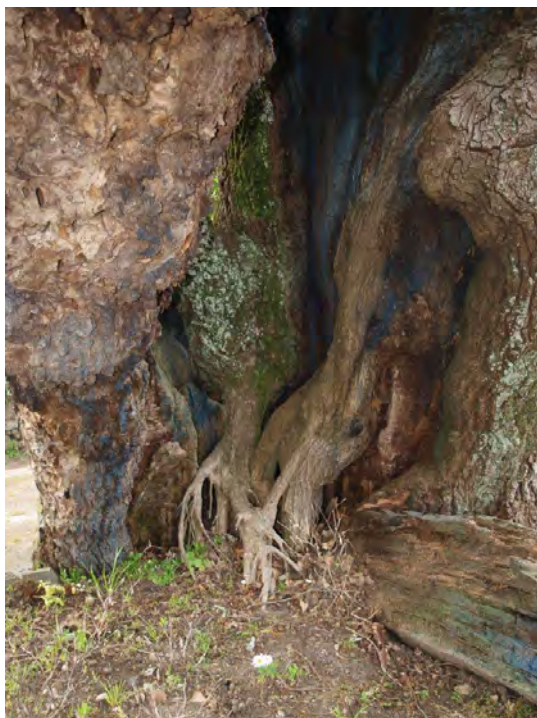
Presenza de cavidades	Si, na base do tronco, alcanzando a cruz	
Presenza de gretas	Non	
Presenza de protuberancias	Non	
Presenza de chupóns	Non	
Presenza de feridas	Non	
Defectos de base (tronco e raíces)		
Problemas estruturais, base do tronco e raíces	Si, a base do exemplar está rodeada de asfalto, que impide o normal desenvolvemento do sistema radical	
Zonas mortas/fendas profundas	Non	
Análise das ameazas		
Nivel de risco de fallo estrutural a medio-longo prazo	Alto	
Probabilidade de crebadura de ramas a curto prazo	Media	
Probabilidade de crebadura do tronco a curto prazo	Media	
Probabilidade de caída arrancado	Alto	
Valoración global do risco a curto prazo	Risco alto	
Valoración económica segundo a norma Granada		
Perímetro en cm do exemplar a valorar	860	
Coefficiente corrector de idoneidade do chan	1	
Coefficiente en función da zona climática	44,51	
Valor básico	196.511,73	
Factor intrínseco, estado sanitario	0,44

Figura 141: Emisión de raíces no interior da cavidade do tronco

PROPOSTAS DE ACTUACIÓN PARA A SÚA CONSERVACIÓN
* Retirar o asfalto nunha superficie non inferior á proxección horizontal da copa e achegar mulch para favorecer a emisión de raíces finas.
OBSERVACIÓNS
* O exemplar ten dous soportes metálicos nas ramas de grandes dimensións que inclinan a árbore cara á estrada * No interior da cavidade basal do fuste apréciase como o exemplar emite novas raíces para aproveitar a materia orgánica producida pola descomposición da madeira morta.

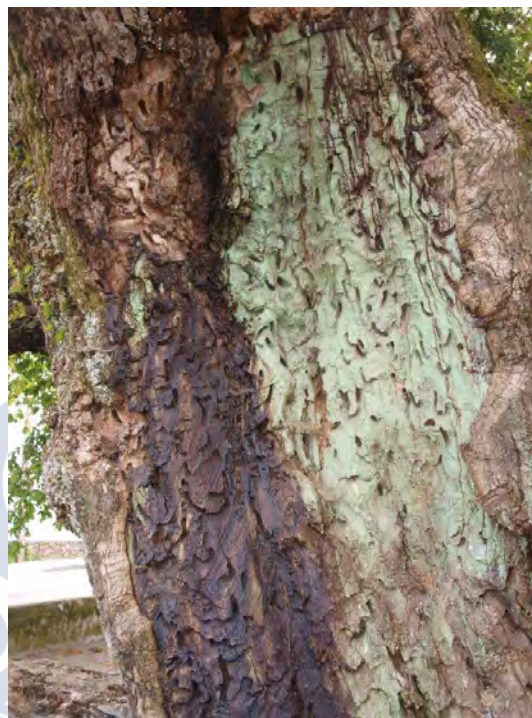
Figura 142: Orificios de entrada de Cerambícidos

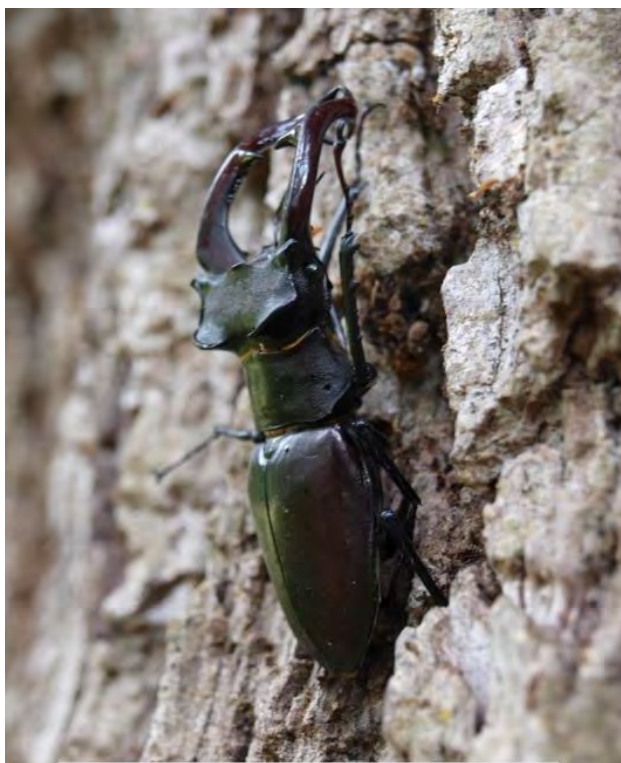
* Atopáronse dous exemplares de vacaloura (<i>Lucanus cervus</i>) no tronco

Figura 143: Vacaloura (*Lucanus cervus*) subindo polo tronco

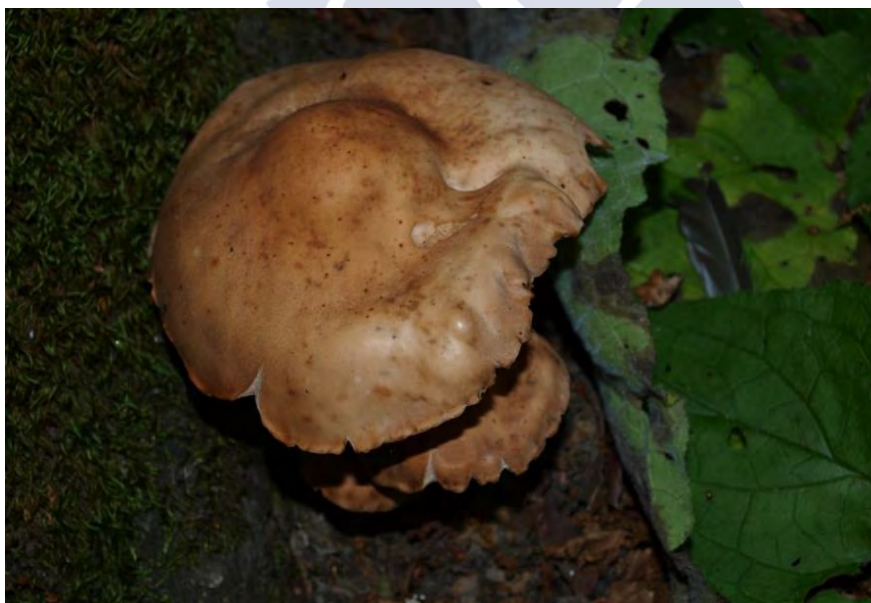
Figura 144: *Gymnopus fusipes* na base do exemplar

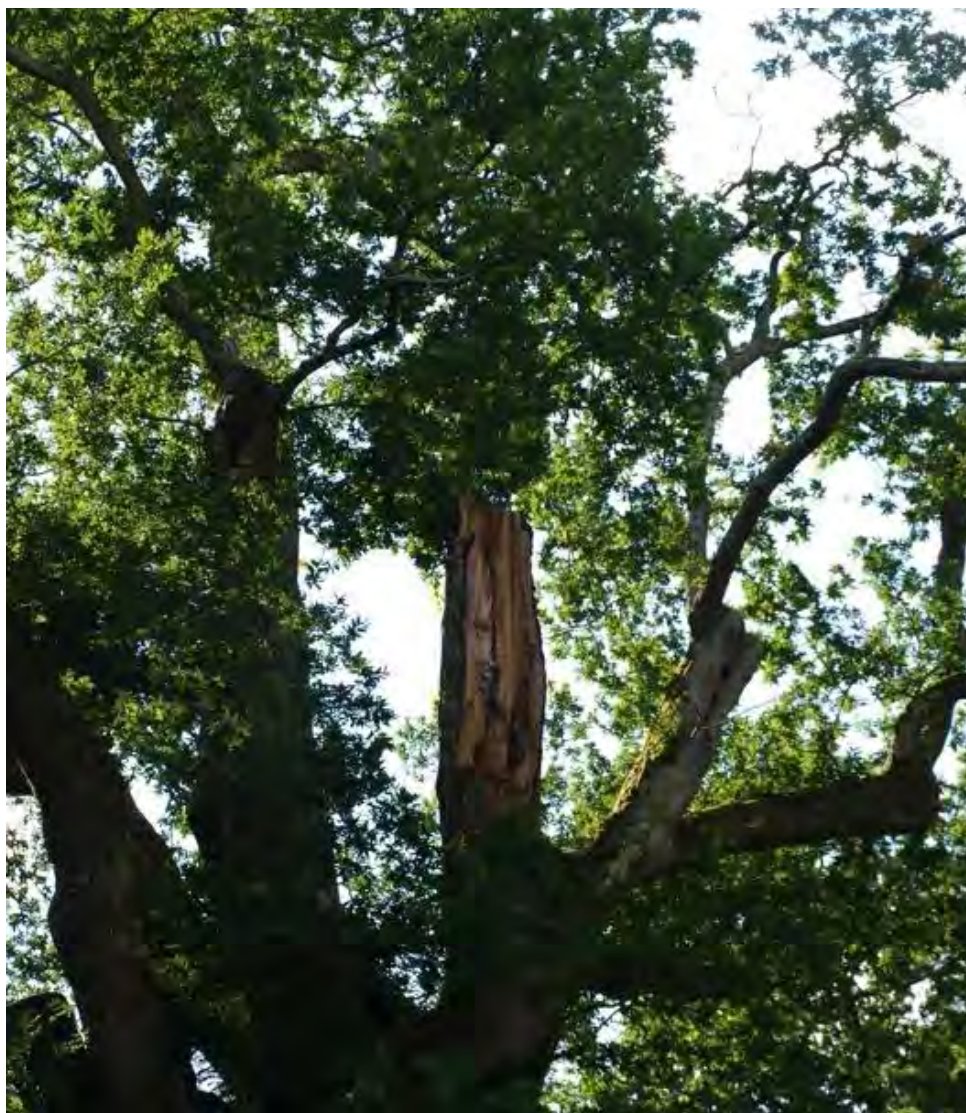
Figura 145: Toco sen cicatrizar na copa por perda dunha gran rama

* Realizar unha actuación restauradora nas ramas partidas	
OBSERVACIÓNS	
* Polipodios (<i>Polypodium</i> sp.) epífitos

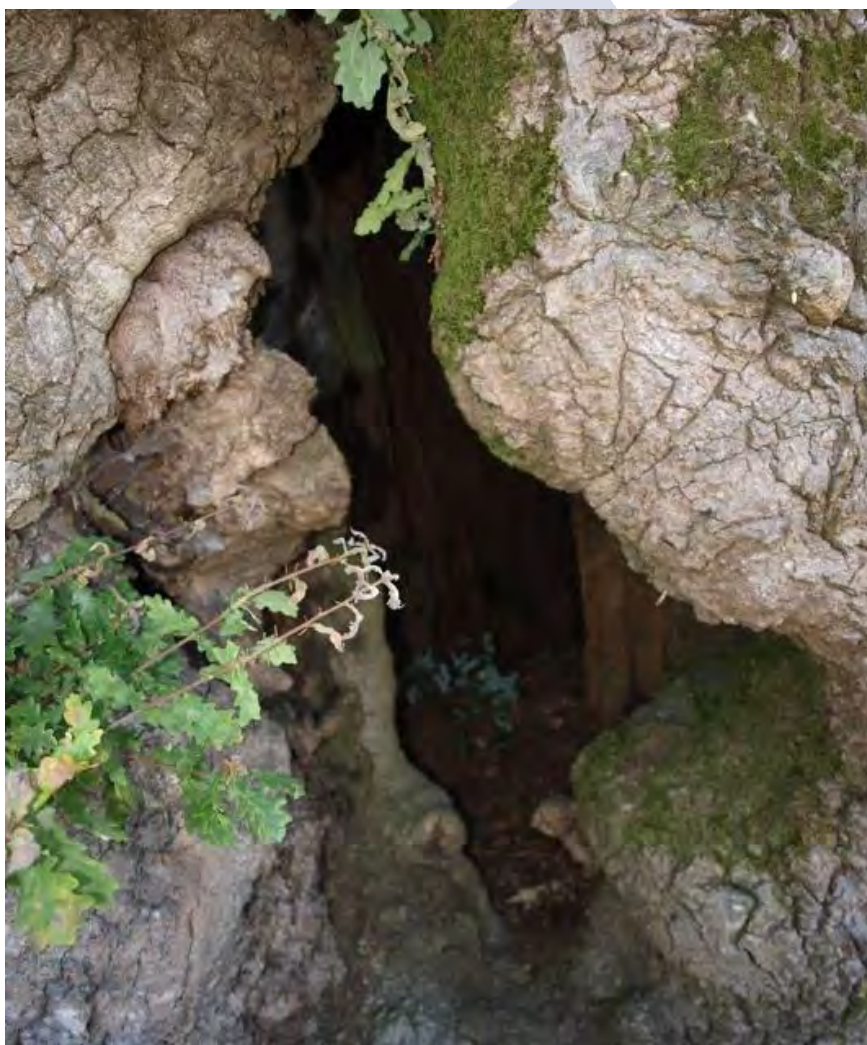
Defectos de fuste	
Inclinación	Non
Problemas estruturais	Si, o exemplar medra sobre un noiro bastante inclinado. Ademais o tronco está totalmente oco
Engrosamentos anormais	Non
Zonas mortas, fendas profundas	Si, ten madeira morta nunha cavidade na base do fuste
Presenza de cavidades	Si, na base do fuste mostra unha cavidade de 0,2x0,2 metros
Presenza de gretas	Non
Presenza de protuberancias	Non
Presenza de chupóns	Si, sobre todo nas zonas baixas e medias do fuste
Presenza de feridas	Non
Defectos de base (tronco e raíces)	
Problemas estruturais, base do tronco e raíces	Non
Zonas mortas/fendas profundas	Non
Análise das ameazas	
Nivel de risco de fallo estrutural a medio-longo prazo	Baixo
Probabilidade de crebatura de ramas a curto prazo	Media
Probabilidade de crebatura do tronco a curto prazo	Baixa
Probabilidade de caída arrancado	Baixa
Valoración global do risco a curto prazo	Baixo
Valoración económica segundo a norma Granada

Figura 147: Cavidade no fuste que mostra o interior oco

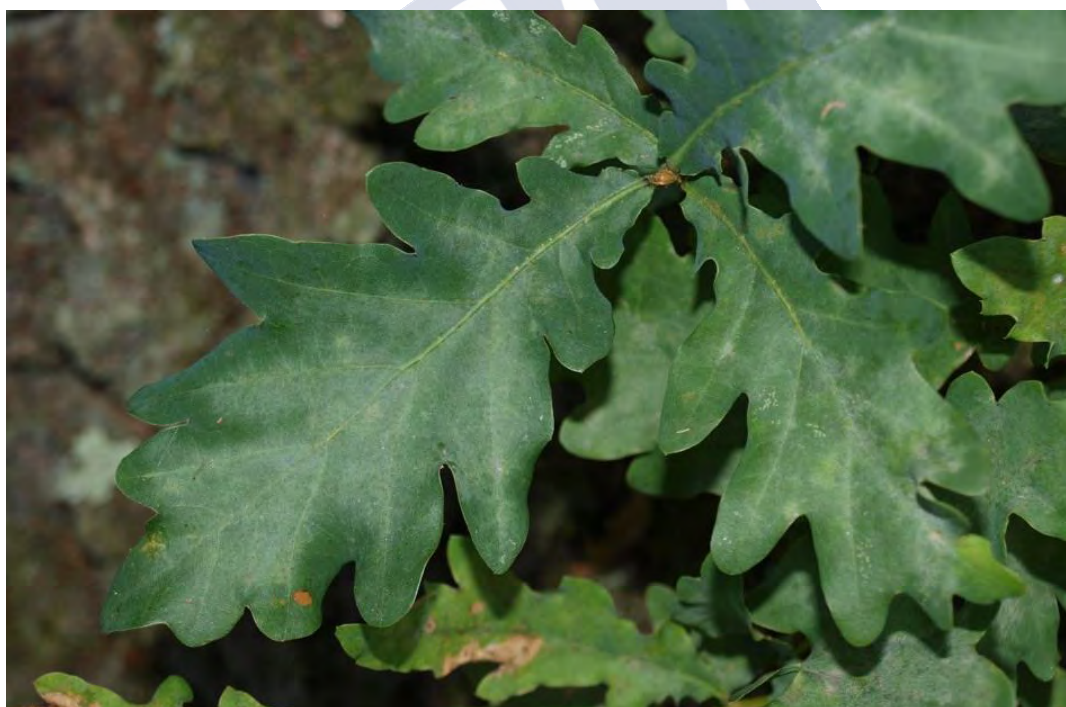
Figura 149: Fungos de oidio sobre as follas

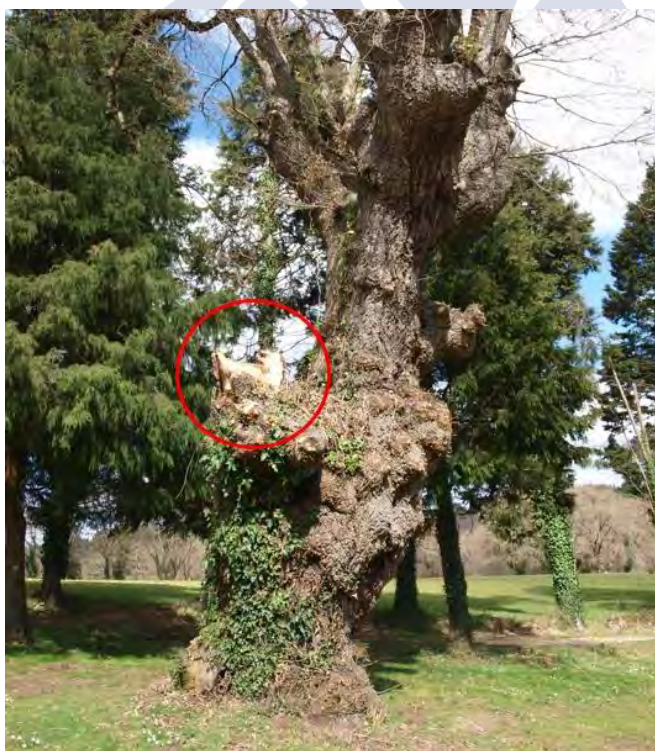
Problemas estruturais	Si, un dos exemplares sufriu a amputación dunha das ramas principais, o que descompensou a súa copa.
Presenza de feridas	Si, á altura da cruz polo desprendemento dalgunhas ramas
Síntomas de decaemento	Non
Asimetría	Si, un dos exemplares sufriu a amputación dunha das ramas principais.
Defectos de fuste	
Inclinación	Non
Problemas estruturais	Non
Engrosamentos anormais	Non. Os dous exemplares teñen engrosamentos no fuste, pero son considerados normais nesta especie para a súa idade.
Zonas mortas, fendas profundas	Si, no interior dalgunhas cavidades apréciase madeira morta
Presenza de cavidades	Si, os dous exemplares teñen cavidades no fuste
Presenza de gretas	Non
Presenza de protuberancias	Si, con todo considéranse normais para exemplares de avanzada idade desta especie.
Presenza de chupóns	Si, os dous exemplares emiten chupóns ao longo do fuste e ramas principais
Presenza de feridas	Si, ambos exemplares posúen feridas de podas de grandes dimensións

Figura 151: Lugar onde se insería a rama estrutural perdida por un dos exemplares

* Revisar as últimas actuacións de poda realizadas nos exemplares e corrixir os cortes deficientemente realizados.	
OBSERVACIÓNS	
* Ambos exemplares teñen céspede ata a base, o que supón rega constante. A presenza de vexetación herbácea baixo a copa e a rega obrigan aos exemplares a achegar o sistema radical á superficie do terreo para competir máis eficazmente coas raíces das gramíneas, o que provoca menor estabilidade nos exemplares arbóreos. Ademais, a rega pode favorecer as doenzas ocasionadas por fungos como <i>Phytophthora</i> spp. e <i>Armillaria</i> spp.

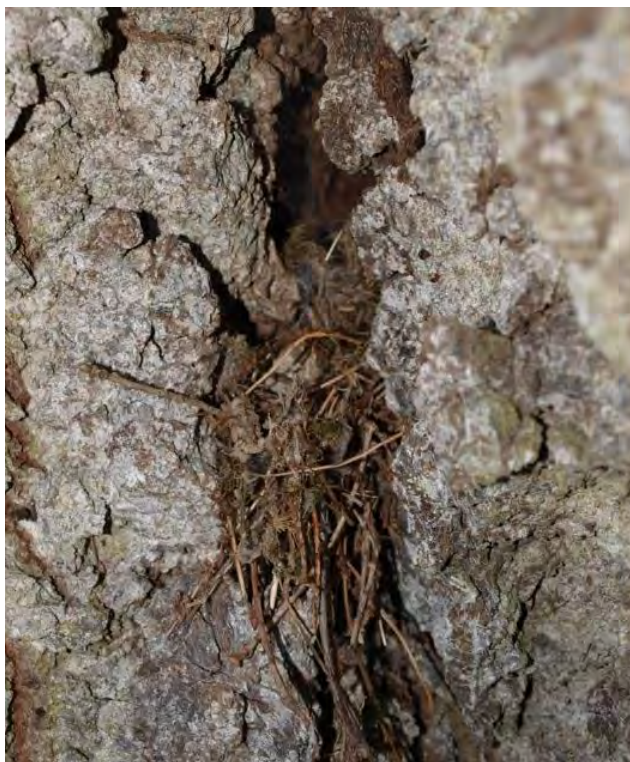
Figura 153: Posible niño de rabirrubio (*Phoenicurus ochruros*)

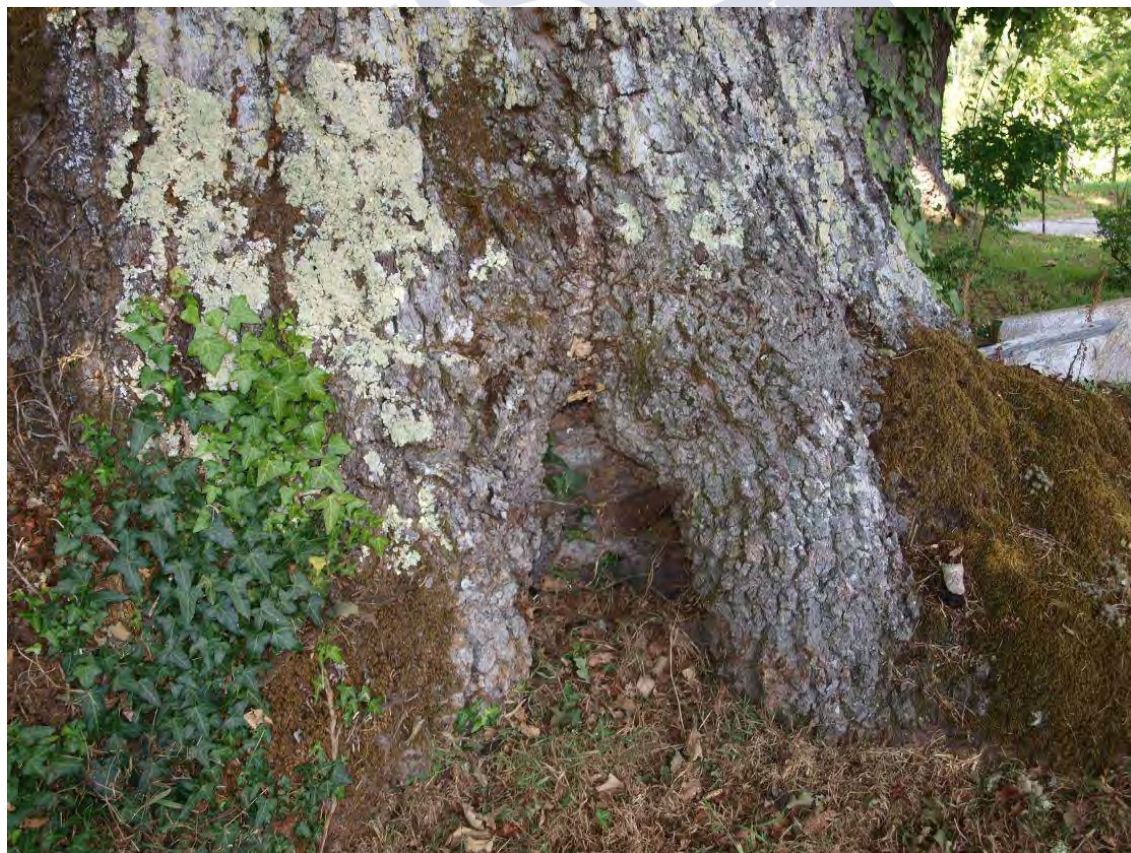
Defectos de fuste	
Inclinación	Non
Problemas estruturais	Non
Engrosamentos anormais	Non
Zonas mortas, fendas profundas	Non
Presenza de cavidades	Si, na zona baixa do fuste obsérvase unha pequena cavidade que alberga un niño, posiblemente de (<i>Phoenicurus ochruros</i>).
Presenza de gretas	Non
Presenza de protuberancias	Non
Presenza de chupóns	Non
Presenza de feridas	Non
Defectos de base (tronco e raíces)	
Problemas estruturais, base do tronco e raíces	Si, na base do tronco hai unha cavidade de 0,2x0,2 metros
Zonas mortas/fendas profundas	Non
Análise das ameazas	
Nivel de risco de fallo estrutural a medio-longo prazo	Baixo
Probabilidade de crebatura de ramas a curto prazo	Baixa
Probabilidade de crebatura do tronco a curto prazo	Baixa
Probabilidade de caída arrancado	Baixa
Valoración global do risco a curto prazo	Baixo
Valoración económica segundo a norma Granada	
Perímetro en cm do exemplar a valorar	740
Coefficiente corrector de idoneidade do chan	1

Figura 154: Cavidade na base do fuste

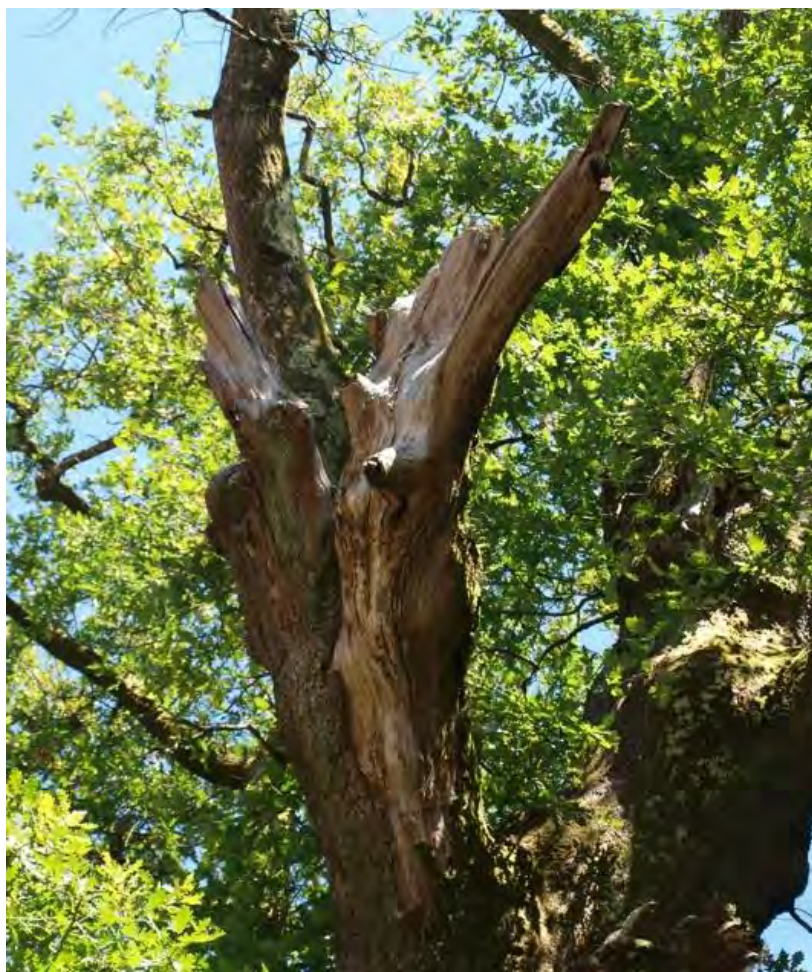
Figura 155: Ramas partidas sen actuación correctora

* Realizar un estudo biomecánico para comprobar a estabilidade do exemplar e decidir se é necesario colocar suxeicións entre os dous troncos	
* Realizar algunha actuación nas ramas deficientemente podadas	
OBSERVACIÓNS

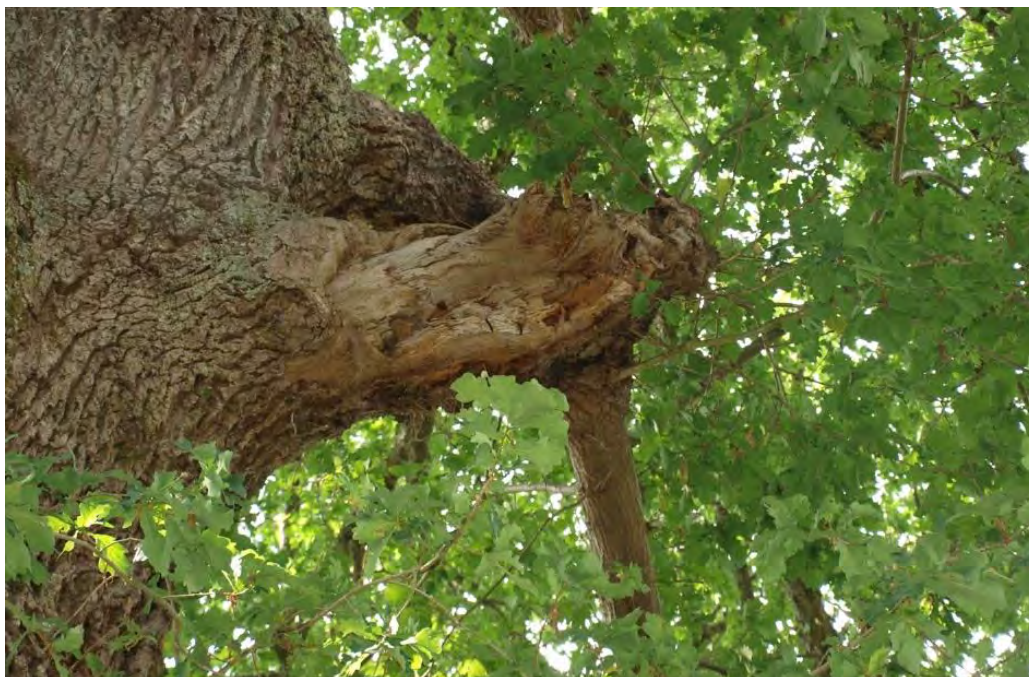
Figura 157: Toco seco na copa

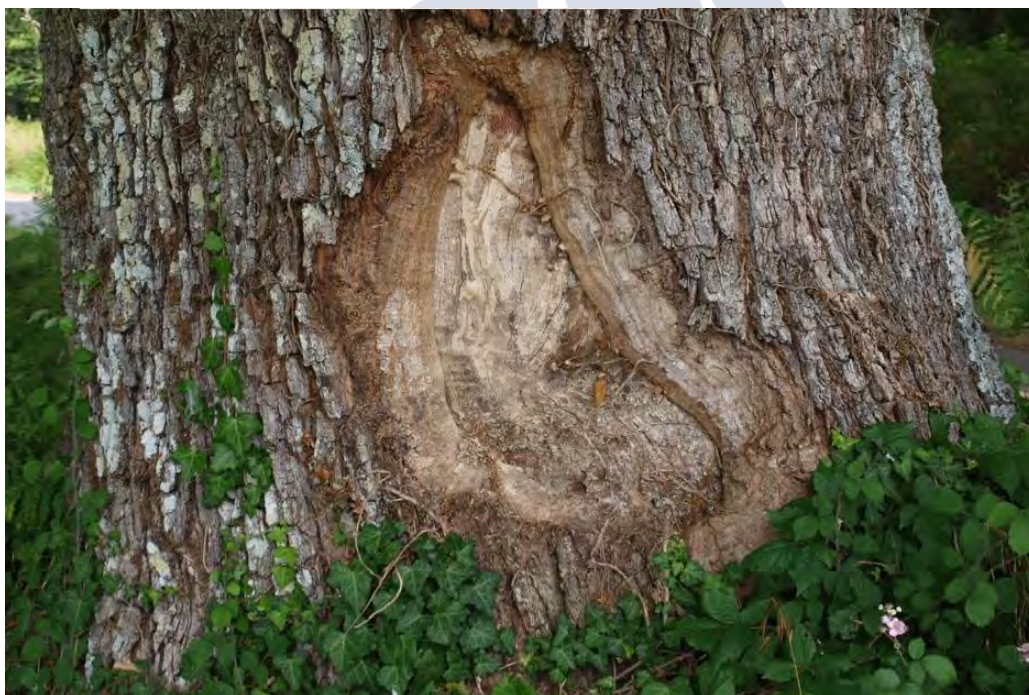
Figura 158: Ferida de orixe mecánica na base

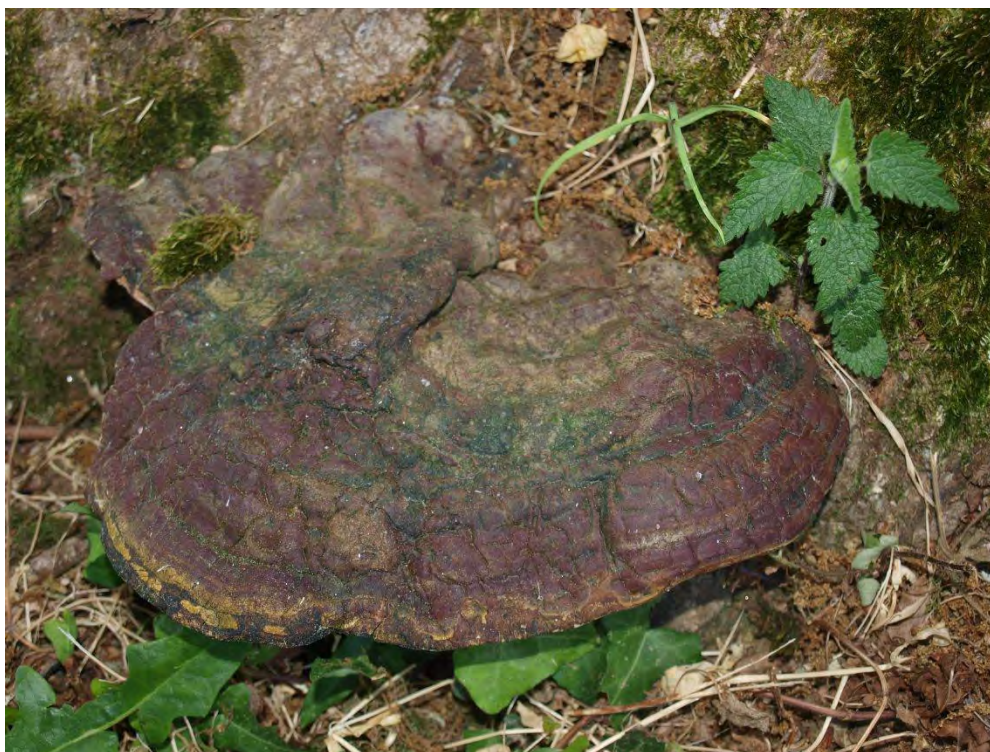
Figura 159: Carpóforos na base do fuste

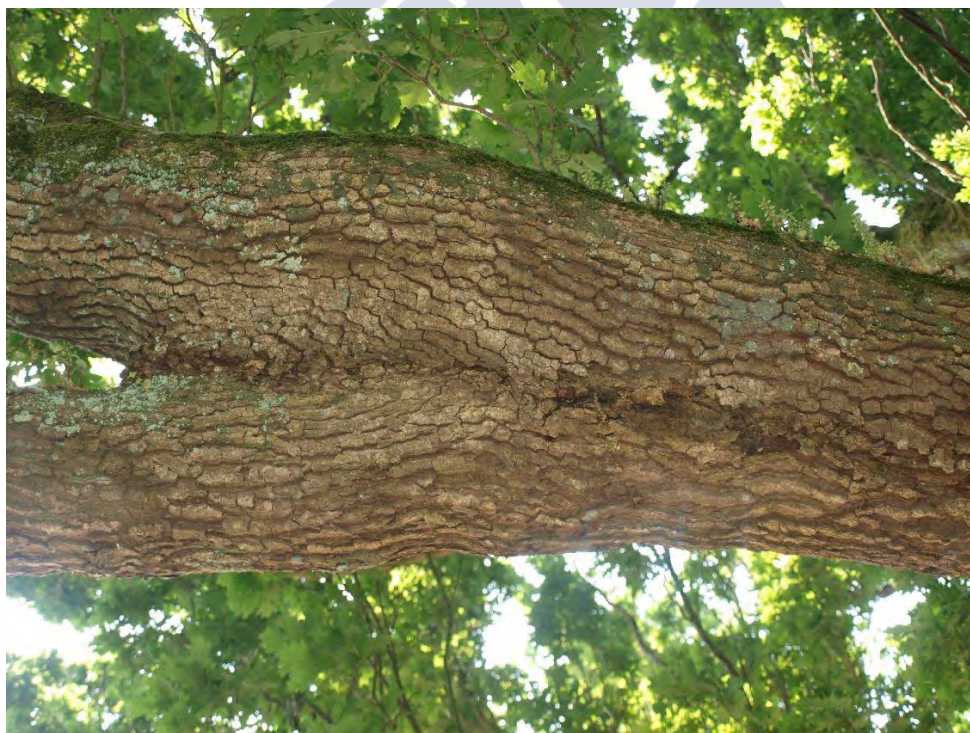
Problemas estruturais	Si, varias ramas forman ángulos de inserción moi agudos e apréciase casca incluída.
Presenza de feridas	Si, presenta algunhas pequenas feridas por rozamento entre as ramas
Síntomas de decaemento	Non
Asimetría	Si, a copa é lixeiramente asimétrica. Polo lado do camiño recortáronse algunhas ramas para facilitar a entrada de camións e maquinaria ao viveiro de camelias
Defectos de fuste	
Inclinación	Non
Problemas estruturais	Non
Engrosamentos anormais	Non
Zonas mortas, fendas profundas	Non
Presenza de cavidades	Non
Presenza de gretas	Non
Presenza de protuberancias	Non
Presenza de chupóns	Non
Presenza de feridas	Non
Defectos de base (tronco e raíces)	
Problemas estruturais, base do tronco e raíces	Si, o chan ao redor da base está moi compacto. Mostra raíces superficiais con danos mecánicos polo paso de maquinaria
Zonas mortas/fendas profundas	Non
Análise das ameazas	
Nivel de risco de fallo estrutural a medio-longo prazo	Baixo

Figura 160: Ramas con ángulo de inserción moi agudo e casca incluída

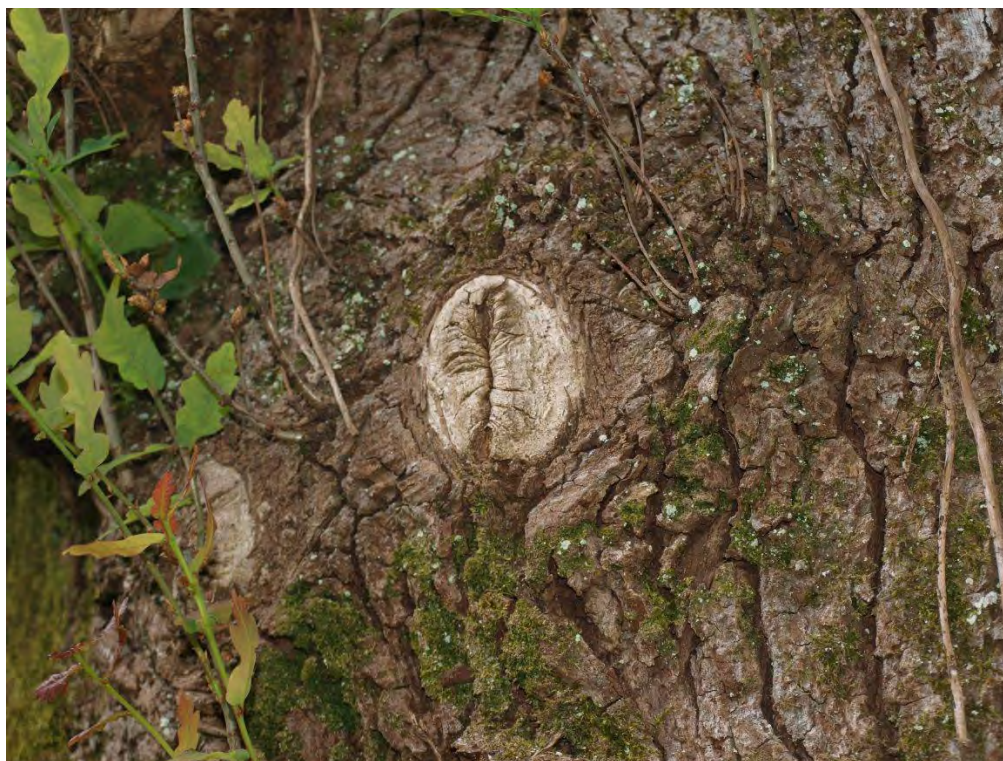
Figura 161: Ferida de poda cicatrizando correctamente e gran cantidade de chupóns na zona baixa do fuste

* Eliminar os chupóns da parte baixa do fuste para mellorar a estética do exemplar.	
OBSERVACIÓNS	
* Árbore de gran desenvolvemento en columna. A ramificación, ergueita e compacta, dá á árbore un aspecto moi denso. As follas son como as da especie tipo.

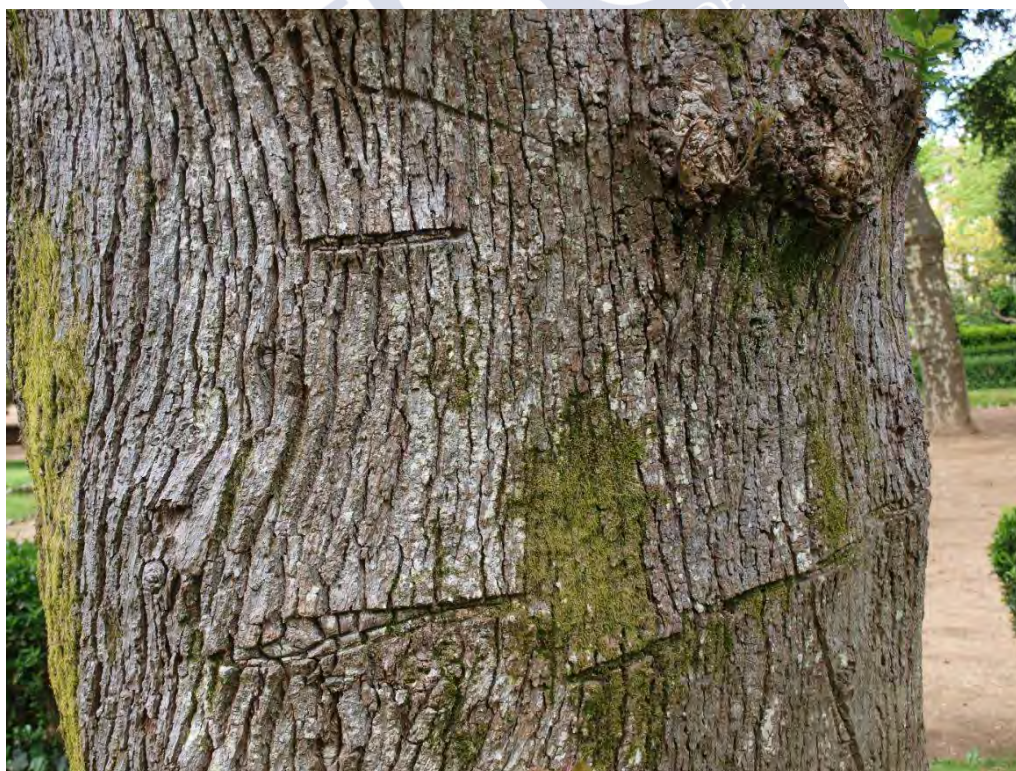
Figura 162: Cortes transversais no fuste

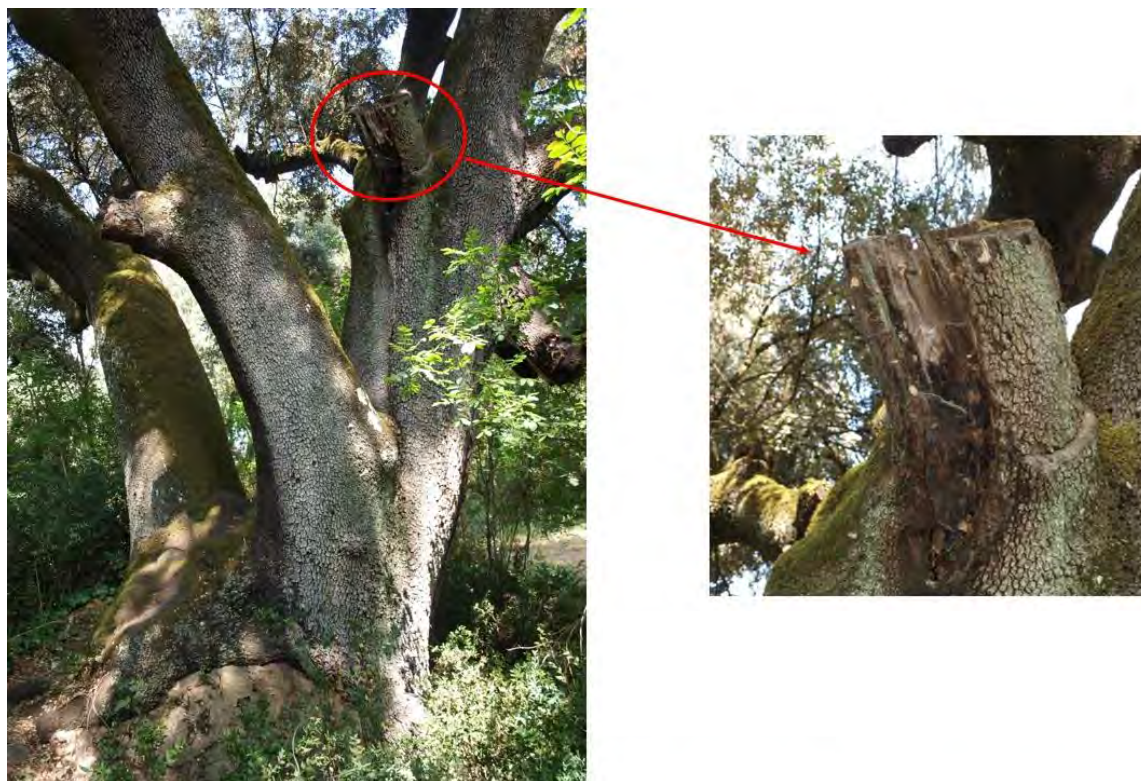
* A base do fuste está a engulir unha gran pedra, sen que isto afecte á estabilidade nin á saúde do exemplar.	
* No momento da visita de campo no fuste detectouse a presenza dun niño de avespa asiática.

Figura 163: Toco sen cicatrizar com niño de avespa asiática no seu interior

* Realizar unha actuación correctora sobre os cortes de poda mal executados para previr a aparición de podremias	
OBSERVACIÓNS	
* O fuste atópase cuberto de brións

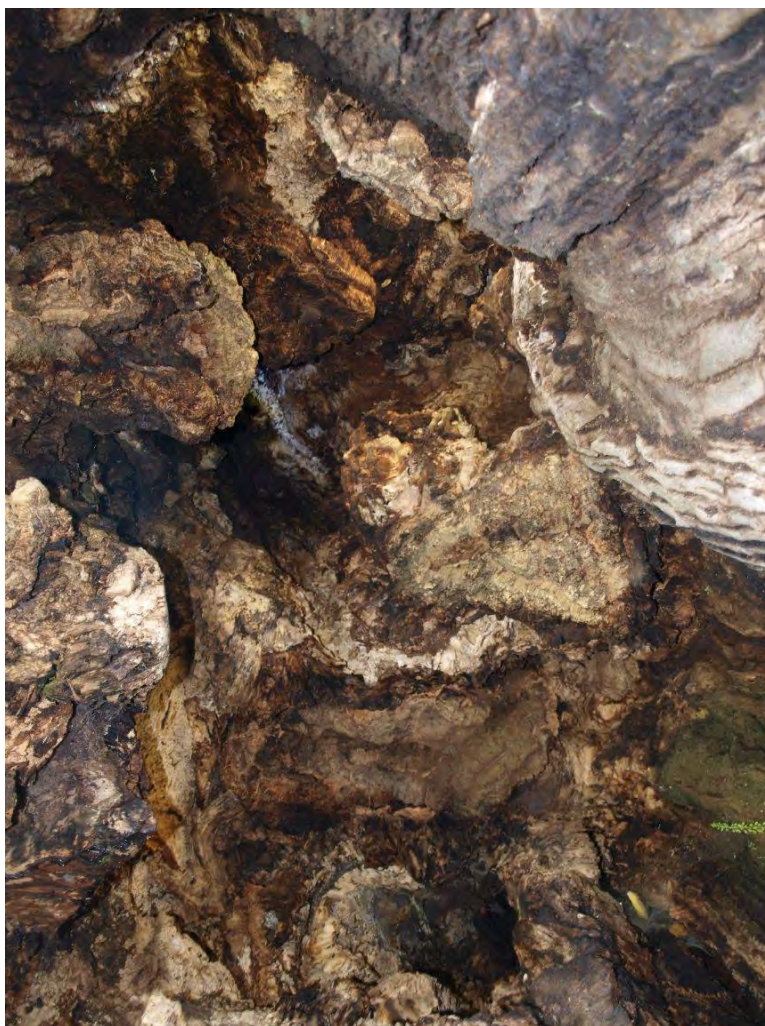
Figura 164: Cavidade no interior do exemplar

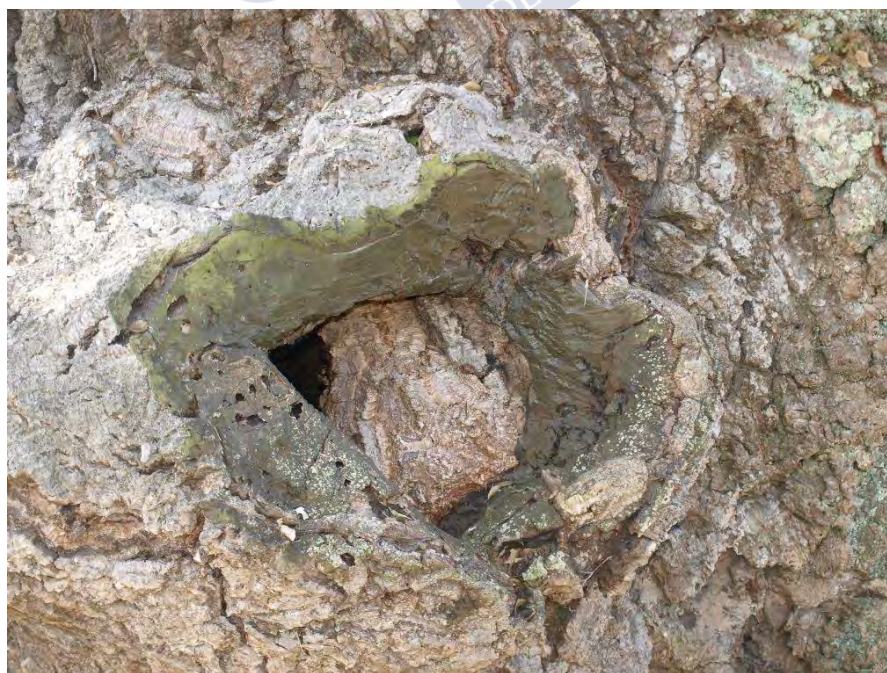
Figura 165: Antigo corte de poda cuberto con betún

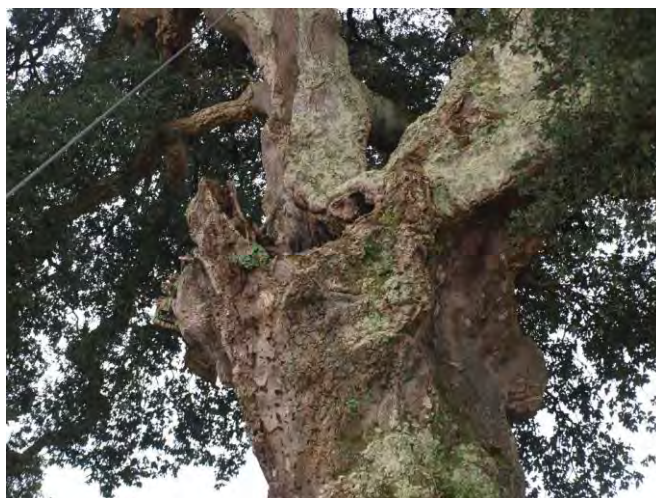
Figura 166: Cruz do exemplar con unha gran cavidade

Factor corrector extrínseco	0,5
Valoración final (€)	109.006,19
PROPOSTAS DE ACTUACIÓN PARA A SÚA CONSERVACIÓN	
* Manter os cables que sosteñen ao exemplar e realizar revisións periódicas (anuais) sobre a tensión que soportan.	
OBSERVACIÓNS	
Na copa do exemplar apréciase unha nutrida representación de couselos (<i>Umbilicus rupestris</i>) e polipodios (<i>Polypodium</i> spp.).

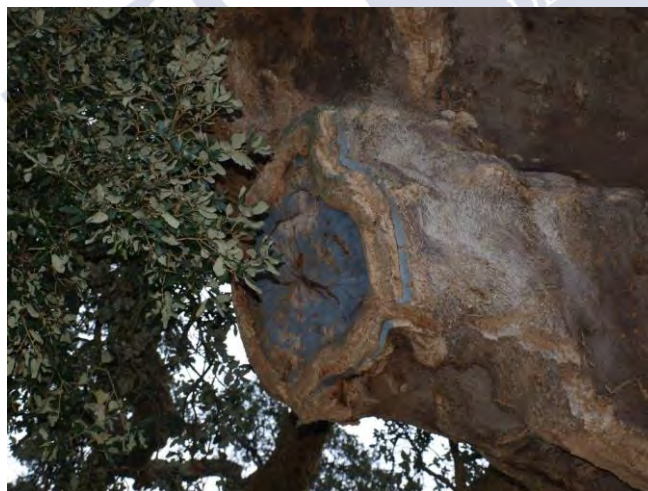
Figura 167: Antigo corte de poda cuberto con betún

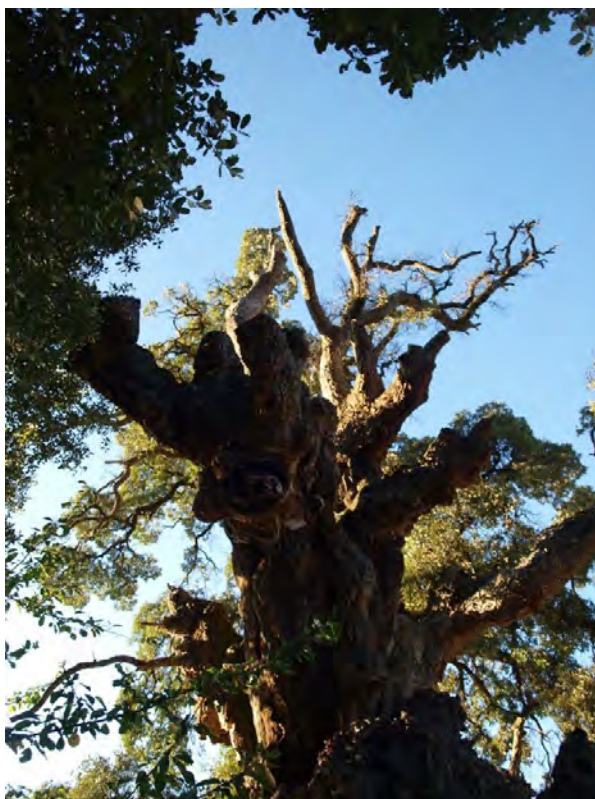
Figura 170: Vista da copa onde se aprecia que a maior parte está seca

* Eliminar as ramas secas na copa para reducir o risco de caída sobre os visitantes	
OBSERVACIÓNS

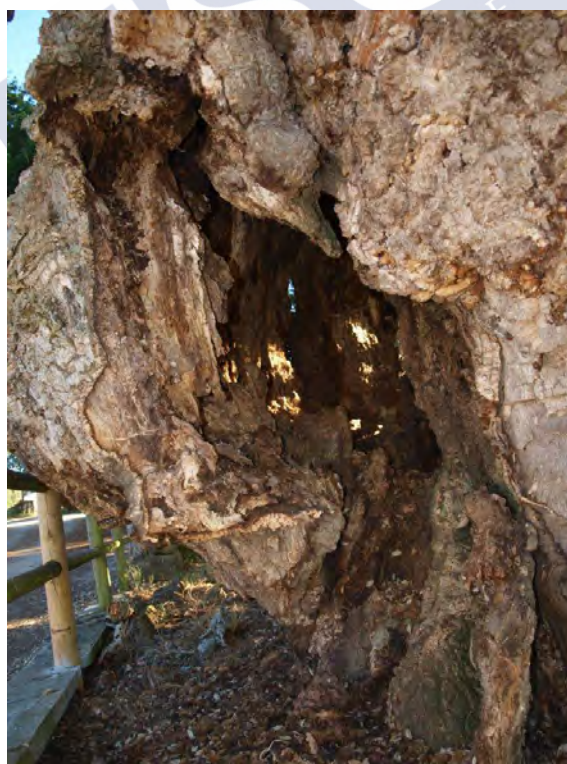
Figura 171: Cavidade de grandes dimensións na base do fuste

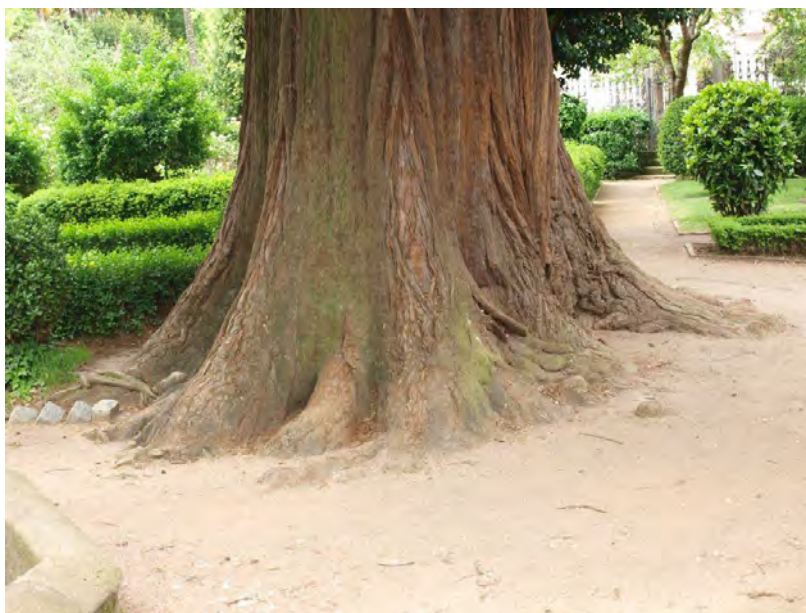
Figura 172: Chan moi compacto baixo a base da secuioia de Rosalía de Castro

* Realizar unha actuación sobre o chan compacto na base da secuoia de Rosalía.	
* Eliminar a lila azul (<i>Agapanthus praecox</i>) no alcorque que rodea a secuoia de Macías o Namorado para evitar a competencia coas raíces da taxodiácea.

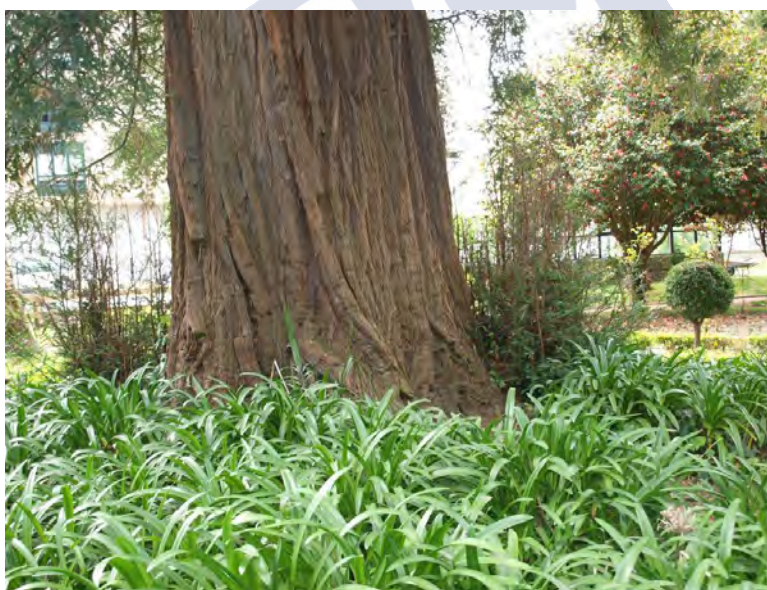
Figura 173: Parterre con lila africana (*Agapanthus praecox*) arredor do pé da secuioia de Macías O
Namorado e gran cantidade de chupóns na base do fuste

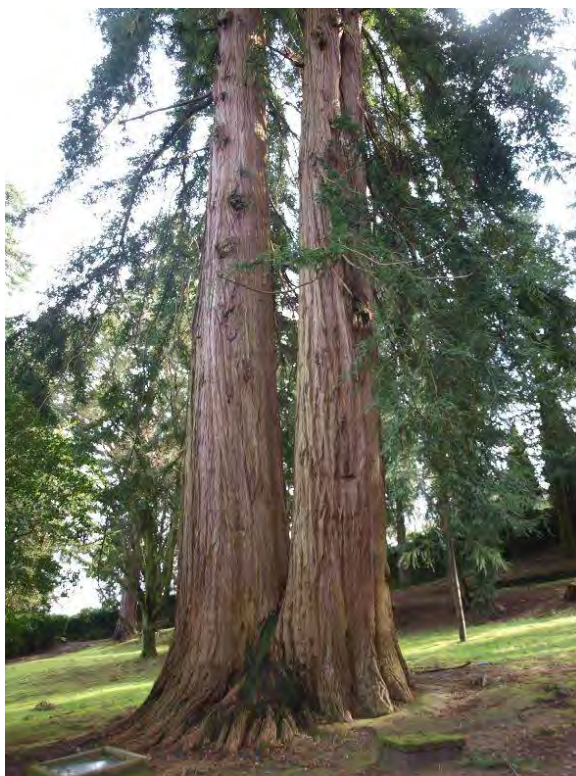
Figura 174: Chan compactado ao redor da base do exemplar

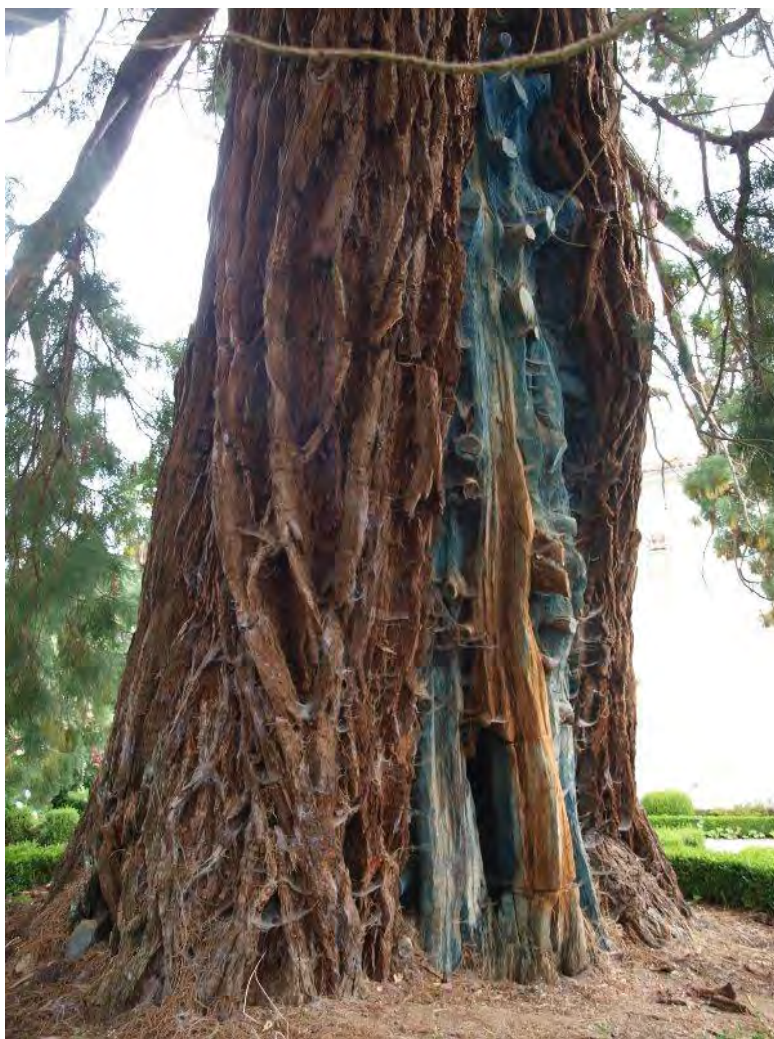
Figura 178: Ferida de grandes dimensións provocada por un raio

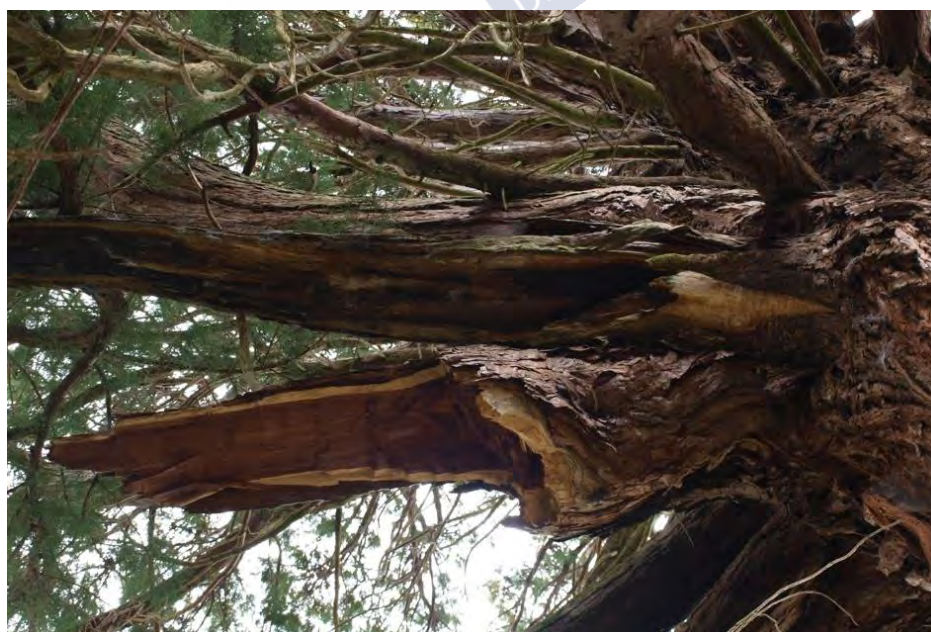
Figura 179: Tocos de grandes dimensións na copa

* Realizar unha actuación de restauración sobre os tocos de grandes dimensións	
* Eliminar as ramas secas da copa para evitar que se desprendan	
* Realizar unha actuación sobre o chan compacto	
OBSERVACIÓNS
